# KOTŁOWNIA I SALA MASZYN

ORGAN STOWARZYSZENIA DOZORU KOTŁÓW W WARSZAWIE

## O USZKODZENIACH KOTŁÓW I ICH CZĘŚCI SKŁADOWYCH.

### Uszkodzenia przegrzewaczy.

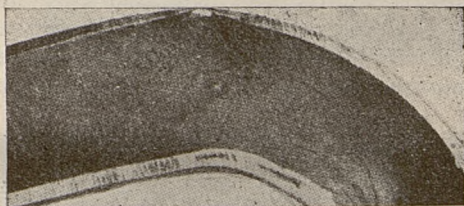
Rys. 3

U podobnego kotła ujawnione zostało jeszcze inne uszkodzenie przegrzewacza. Również w najskrajniejszym prawostronnym rzędzie rur (widocznym ze stanowiska palacza) pękł środkowy zwój na przednim dolnym zagięciu (kolanku). Rysunek 2 przedstawia ogólny widok rozerwanego kawałka rury, a rys. 3—to samo w przekroju.

Na zewnętrznej stronie omawiany kawałek rury jest silnie opalony. Ścianki rury w jednym miejscu zostały osłabione w poszczególnych rozsianych na pewnej przestrzeni

punktach do grubości papieru. Wreszcie miejsce to bez żadnego uprzedniego wydęcia pękło.

Wewnętrzna strona rury, zwłaszcza w pobliżu szpary, była powleczone grubą czarną warstwą tlenku żelazawo-żelazowego ( $\text{Fe}_3\text{O}_4$ ). Obecność tego tlenku wskazuje na to, że materiał rury wskutek rozkładu pary uległ utlenieniu według następującego wzoru chemicznego:

Brak wydęcia w uszkodzonym miejscu pozwala wnosić, że ścianki nie podlegały działaniu nadmiernych temperatur.

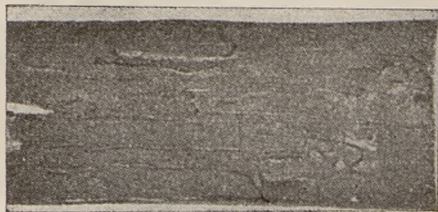
Rys. 6 przedstawia wewnętrzną stronę ścianki rury w pobliżu pęknięcia.

Powierzchnia ścianki pokryta tu jest grubą czarną warstwą opalenizny, miejscami w kierunku podłużnym popękanej.

W miejscach tych znajdują się właśnie nadpęknięcia, przenikające głęboko w samą ściankę rury.

Przyczyny tego uszkodzenia rury należy upatrywać w korozji, spowodowanej rozkładem pary.

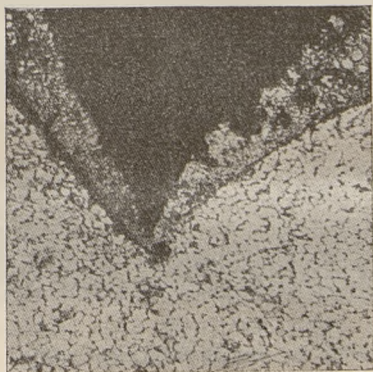
Rys. 7

Budowa materiału w takiej szczelinie przedstawiona jest na rys. 7.

Tworzące ją powierzchnie, nachylone względem siebie pod kątem ostrym, pokryte są warstwą zendry. Na samym dnie szczeliny zendry niema. Kryształki ferrytu na wskazanych granicach szczeliny wykazują lekkie wydłużenie.

głębokie szczeliny o ostrej podstawie. Do pogłębienia szczelin przyczyniało się również napięcie pracy, co potwierdza chociażby wspomniane wyżej odkształcenie kryształków ferrytu na otwartych pochyłych powierzchniach szczeliny.

Rozerwanie rury nastąpiło właśnie na jednej z takich szczelin (nadpęknięć), która przedtem już osłabiła ściankę rury do grubości 1 mm.

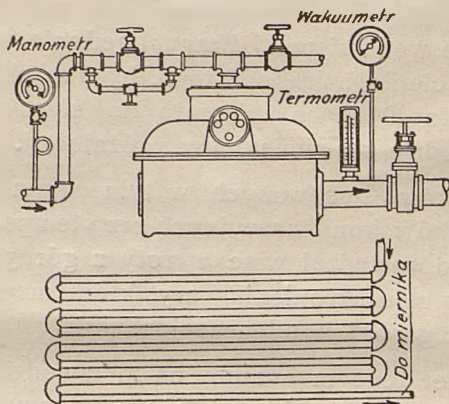
Rys. 1 przedstawia ogólny układ wodomierza i przewodów. Wodomierz typu dwuczerpakowego działa w ten sposób, że jeden z czerpaków zostaje opróżniony podczas wypełniania się drugiego, a każdy obrót odpowiedniego wału liczy osobny licznik. Z rysunku wynika, że w wypadku kilku nieszczelnych garnków kondensacyjnych, nie

nie stoi na przeszkodzie przedstawianiu się do wodomierza pary, której ilość nie może być przytem ustalona.

Dla stwierdzenia, czy para istotnie przedostaje się do miernika odłączono wlot do wodomierza i odpowiedni przewód odprowadzono do atmosfery. Okazało się, że wychodzi wtedy czysta para. Właścicieli domów zobowiązano do upo-

ządkowania garnków kondensacyjnych i wskazania wodomierzy powróciły do normy. Jeden z domów posiadający 16000 st. kw. pow. ogrzewalnej posiadał garnki kondensacyjne nie przepuszczające pary. Pomimo to wskazania wodomierza nie odpowiadały tej ilości pary, jakiej należałoby się spodziewać. Jeden z urzędników, podejrzewając niedokładności w rejestrowaniu wskazań wodomierzy, odwiedził wieczorem zakwestjonowaną instalację. Stwierdził on, że wodomierze były zalane wodą i zupełnie jej nie rejestrowały. Powodem tego zjawiska — jak w następstwie ustalono — był zwyczaj zasilania budynku tego parą aż do rozgrzania wszystkich węzownic i grzejników i otrzymania ciepłych zwrotów. Wówczas zamykano zawór na prze-

Ustawiono wobec tego manometr na przewodzie powrotnym przed wodomierzem i głównym zaworem zwrotnym, który zamykano w chwili, gdy temperatura w domu doszła do potrzebnej wysokości. Manometr ten uprzedzał o zalaniu wodomierza. Następnie ustawiono  $\frac{1}{2}$ " przewód obwodowy wokoło głównego zaworu, aby zmniejszyć szybkość wody dopływającej do wodomierza. Dom zużywa 163 *kg* pary na 1 *st. kw.* powierzchni ogrzewanej na sezon. Temperatura niektórych pięter zajętych na farbiarnie dochodzi do 27° C. Termometr na przewodzie powrotnym służy do doprowadzenia skroplin do 70°C. i nawet niżej przy niezbyt zimnej pogodzie.

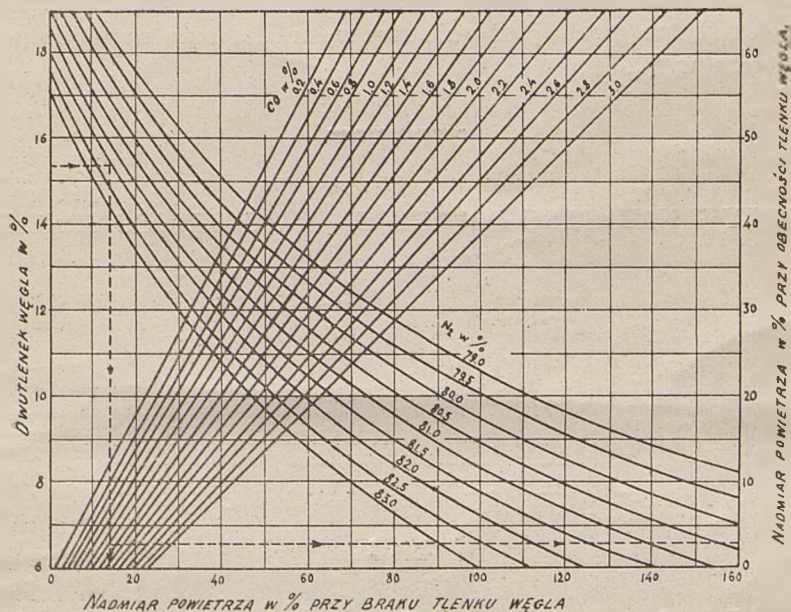
Rys. 1

Wykres (rys. 1) podaje nadmiar powietrza w gazach spalinowych na podstawie zawartości  $CO_2$ ,  $O_2$ ,  $CO$  i  $N_2$

określonych przy pomocy Orsata lub t. p. aparatu.

Wykres zbudowany został na zasadzie wzoru:  
Nadmiar powietrza:

Wykres stosować należy w sposób następujący. Zaczynamy od lewej strony od % zawartości  $CO_2$  i prowadzimy

poziomą do właściwej krzywej  $N_2$ . Stąd o ile gazy nie zawierają  $CO$ , prowadzimy pionową do osi odciętych i odczytujemy odnośny nadmiar powietrza w  $\%$ . Jeżeli gazy zawierają  $CO$ , linię pionową kończymy na właściwej krzywej  $CO$  i od tego miejsca prowadzimy poziomą, która na przecięciu ze skalą po prawej stronie wykresu da nam nadmiar powietrza w  $\%$ .

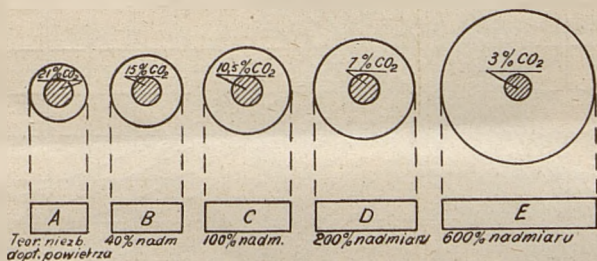
Rys. 1

Powyższy rysunek przedstawia w jakim stopniu wraz z nadmiarem powietrza wzrasta objętość spalin i równolegle spada zawartość dwutlenku węgla ( $CO_2$ ) w spalinach.
